EL ARQUITECTO DEMETRIO DE LOS RÍOS Y SU PROPUESTA PARA LA RECONSTRUCCIÓN DEL TEMPLO PARROQUIAL DE VILLANUEVA DE SAN JUAN

ARCHITECT DEMETRIO DE LOS RÍOS'S PROJECT FOR
THE REBUILDING OF ST. JOHN'S PARISH CHURCH IN
VILLANUEVA DE SAN JUAN, SEVILLE

ANTONIO JOAQUÍN SANTOS MÁRQUEZ
Universidad de Sevilla

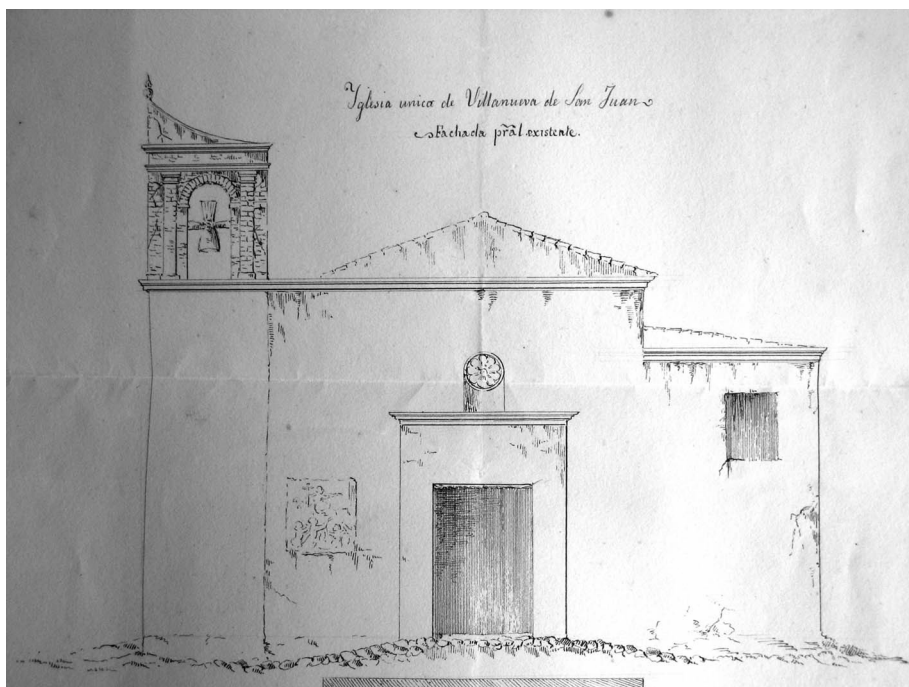
Figura 3. Alzado de la fachada de la parroquia de Villanueva de San Juan. Detalle del documento anterior.

Pero lo que le llama poderosamente la atención es su fachada y por ello la reproduce. Se trataba de un diseño barroco muy sencillo y común en los templos de la sierra de Osuna, en la que destacaba su sencilla puerta adintelada, con un óculo superior, y la espadaña esquinera de ladrillo (Figura 3)⁹. No obstante, debido a la mentalidad académica e historicista de la época, Demetrio de los Ríos la considera poco digna para un templo cristiano, el cual, aunque humilde, debía mostrar un aspecto más decente. Y con la excusa del deterioro de la espadaña, que estaba totalmente resquebrajada y a punto de caer sobre la nave del Evangelio, propondrá desmontarla y reorganizar la fachada, dándole ese aspecto mucho más decoroso y acorde a los gustos estéticos de la época. Tal es así, que del presupuesto total, 3465 reales de vellón iban destinados a la reconstrucción de la misma, la cual deja dibujada junto a la antigua y al plano

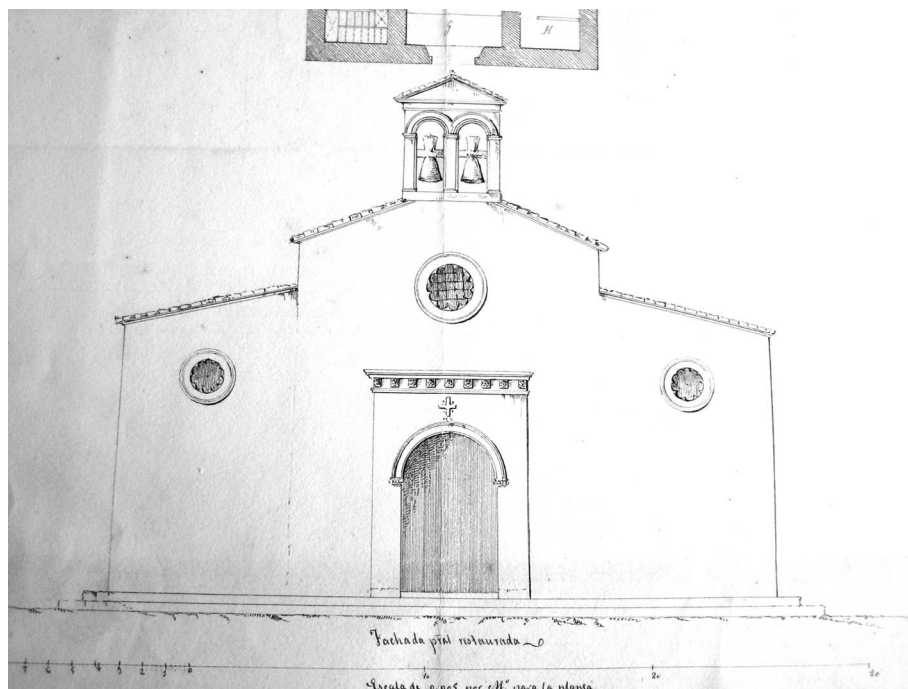
Figura 4. Propuesta de fachada de Demetrio de los Ríos. Detalle del documento anterior.

(Figura 4)¹⁰. Sin duda, su diseño rezuma aires mudéjares. Sobre unas gradas que le confieren una mayor monumentalidad, la fachada recoge el perfil triangular y escalonado de las iglesias mudéjares sevillanas que tanto le apasionaban y que defendería durante el Sexenio Democrático. A ello une los tres óculos correspondiéndose con las naves, decorados con molduras lobulares y cerrados por vidrieras, además de la portada sobresaliente del muro, la cual sigue el mismo esquema mudéjar, empleando el ladrillo y el arco de medio punto, con una arquivolta resaltada sobre ménsulas, además de una cornisa volada con canes, recordando a las portadas secundarias de los aludidos templos mudejáricos. Asimismo proyecta la nueva espadaña, que ubicó en el centro de la fachada, coronando todo el conjunto. Su traza, a base de dos arcos sustentados por columnillas y rematados por un frontón triangular, igualmente no es muy complicada y en esta ocasión parece reproducir esquemas de recuerdos platerescos, influenciado sin duda por su conocimiento profundo de las Casas Consistoriales sevillanas.

10 Las partidas para la fachada son las siguientes: "...Por la demolición de la Espadaña ruinosa y la parte del muro que indica el plano, para regularizar la fachada. 500 reales de vellón. Por el rompimiento de tres huecos circulares y construcción de sus arcos de ladrillo a rosca, con inclusión de molduras y cristales 600 reales de vellón. Por la construcción de una gradería terraplenada y reforzada con muros de mampostería 680 reales de vellón. Por la construcción del arco de medio punto de ladrillo para la puerta de entrada, en la actualidad ruinosa, por el deterioro de las cajas umbrales, incluyendo reboco y corrido de molduras. 708 reales, con 75 céntimos. Por la construcción de la nueva espadaña de ladrillo de las dimensiones y forma que se indica en el plano con inclusión de molduras, volteo de arcos y colocación de campanas 977 reales con 87 céntimos. ...(...).... Por la Puerta de entrada a la iglesia de dos hojas y enrasado fino 500 reales..."
